Fotodokumentation

(Stand Frühjahr 20018)

Schloss Achberg, Gesamtansicht von Osten

Aufgestellt: 24.09.2018, architekturlokal, selbach | kneer und partner, freie Architekten mbb Ravensburg

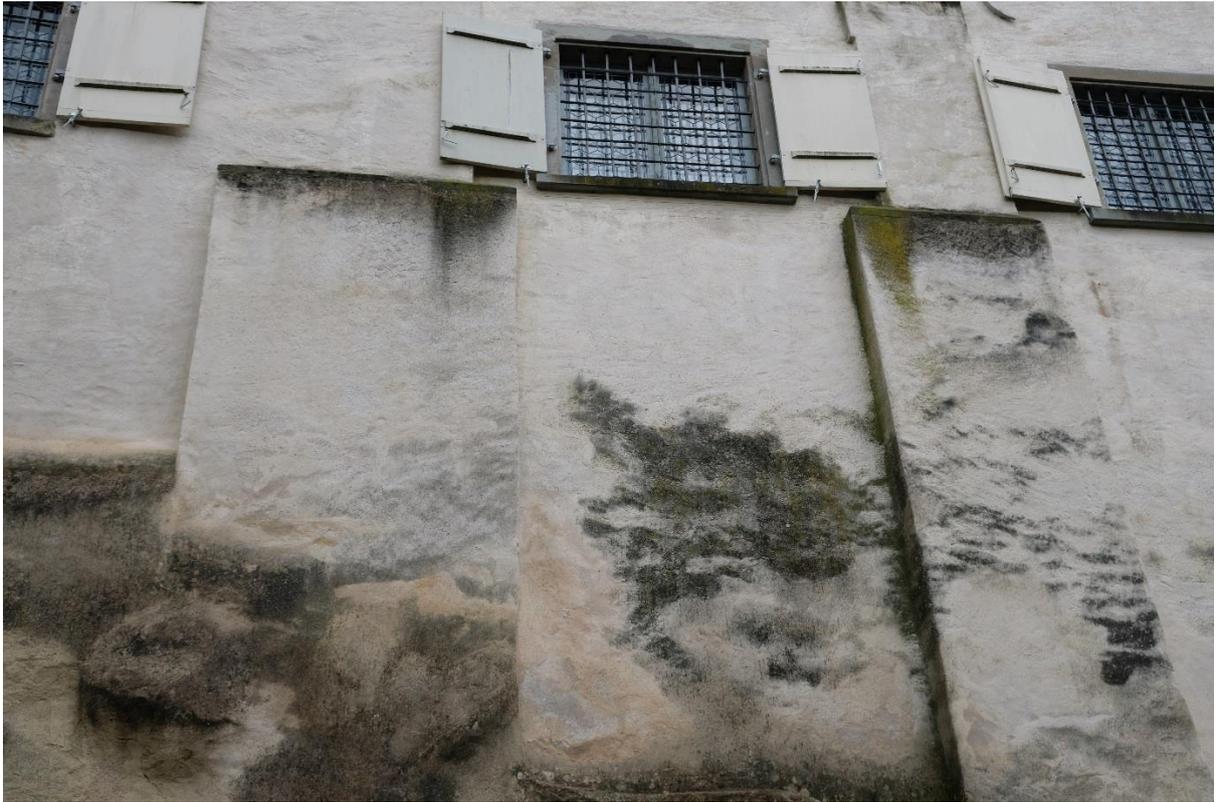
Sockeldetail (Fassade Süd, Verunreinigungen in Verbindung mit Schimmelpilzbildung)

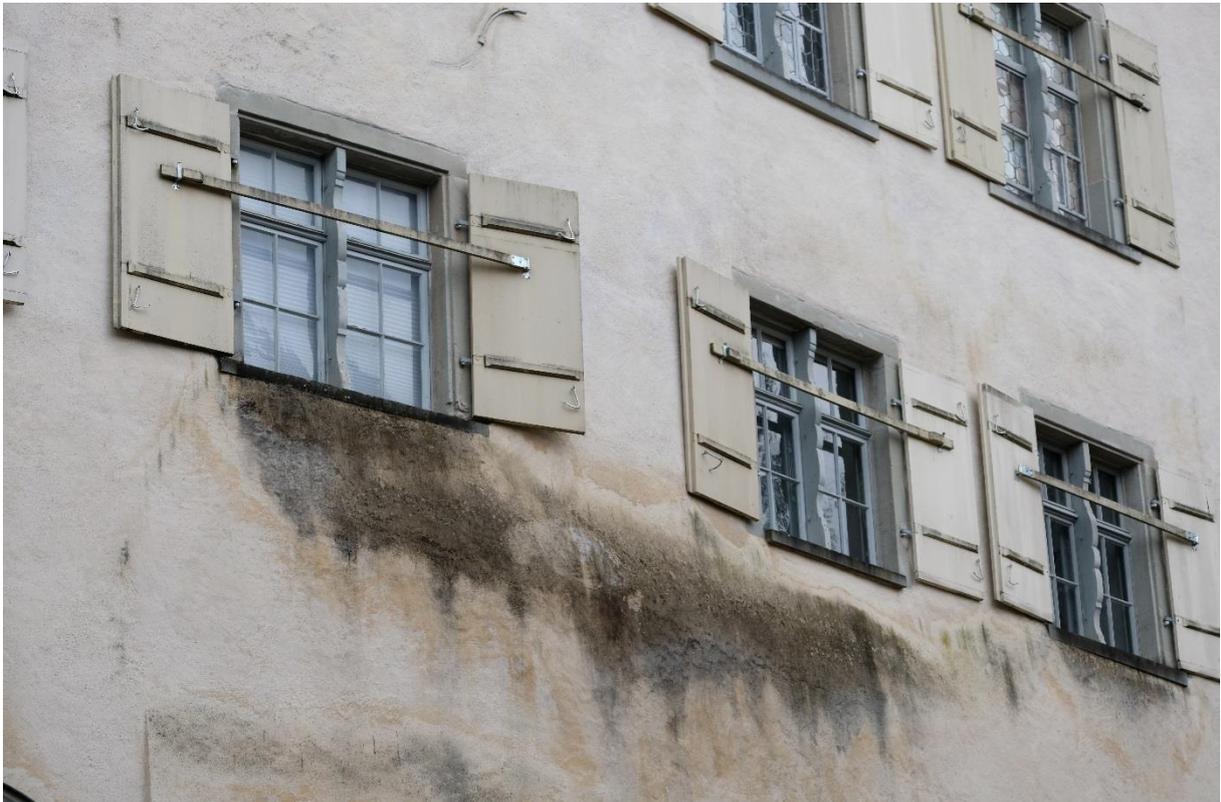
Detail Fassade Ost (Verunreinigungen in Folge eines zu kurzen Fensterbanküberstandes)

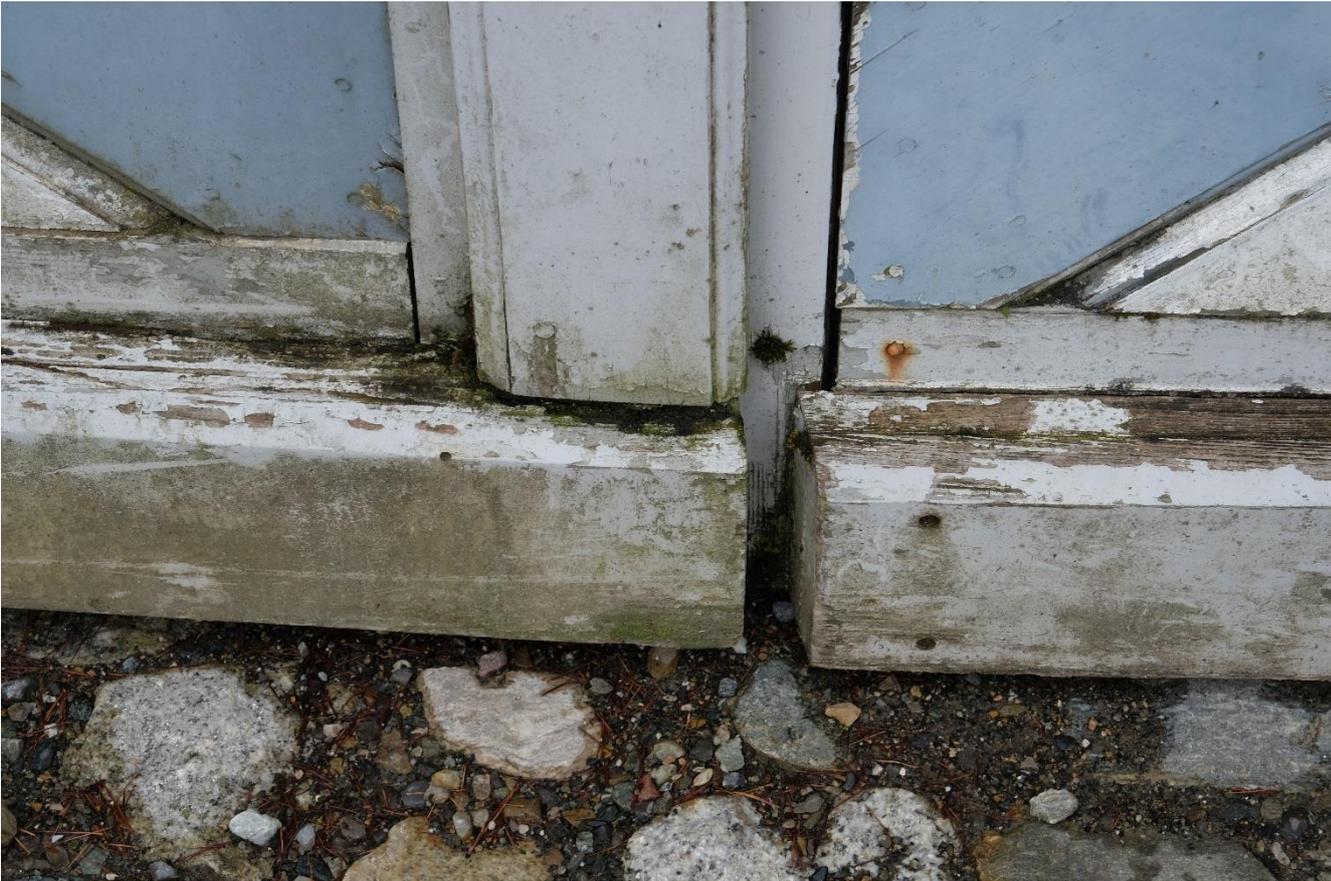
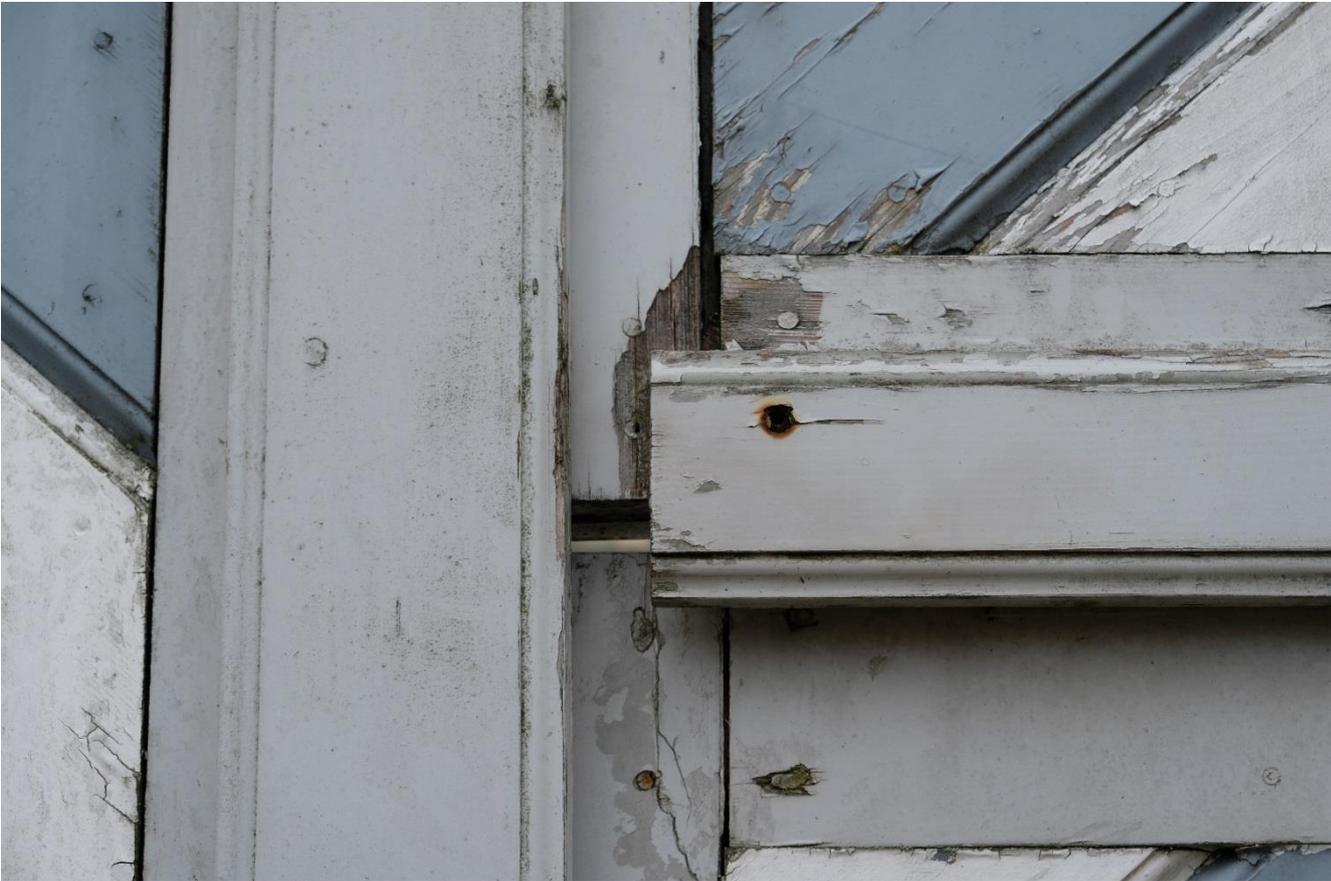
Detail Tor (Wetterschenkel und Füllung im Inneren mit Braunfäule, Verschiebung der Konstruktion!)

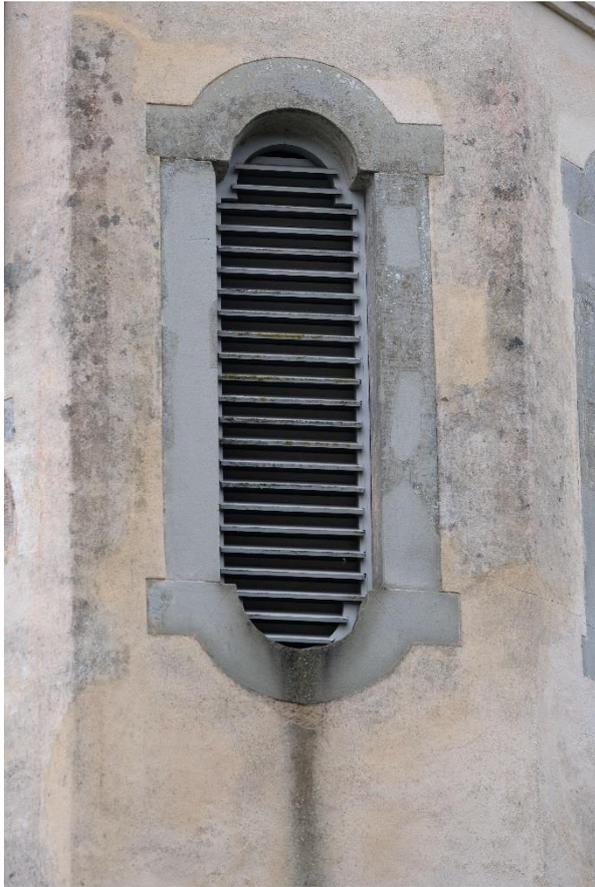
Detail Turm (z.T. farbiger Putz mit Linienfassung, Holzlamellenfüllung der Öffnungen)

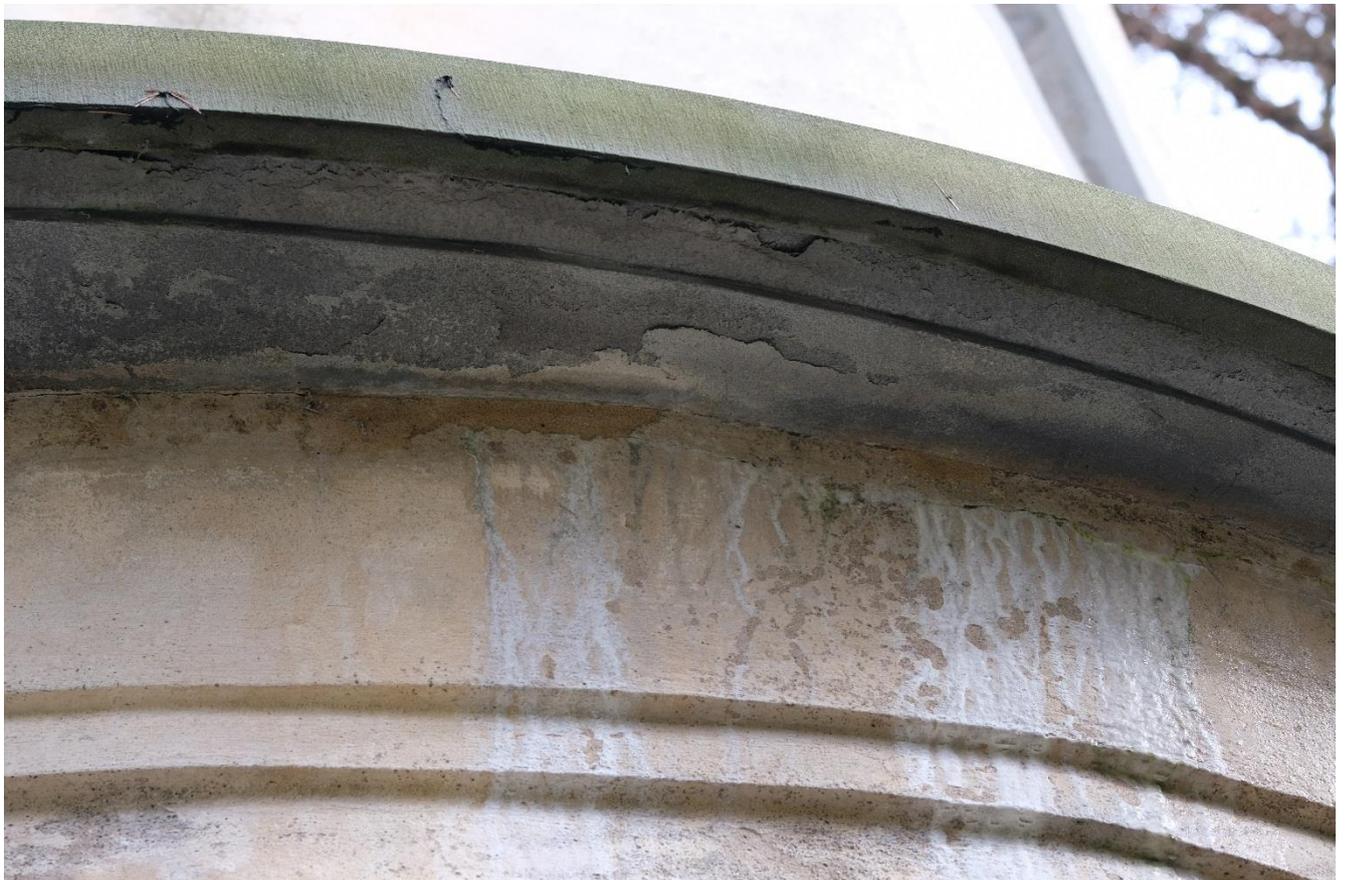
Kranzgesims (Ausspühlungen, Abschieferungen)

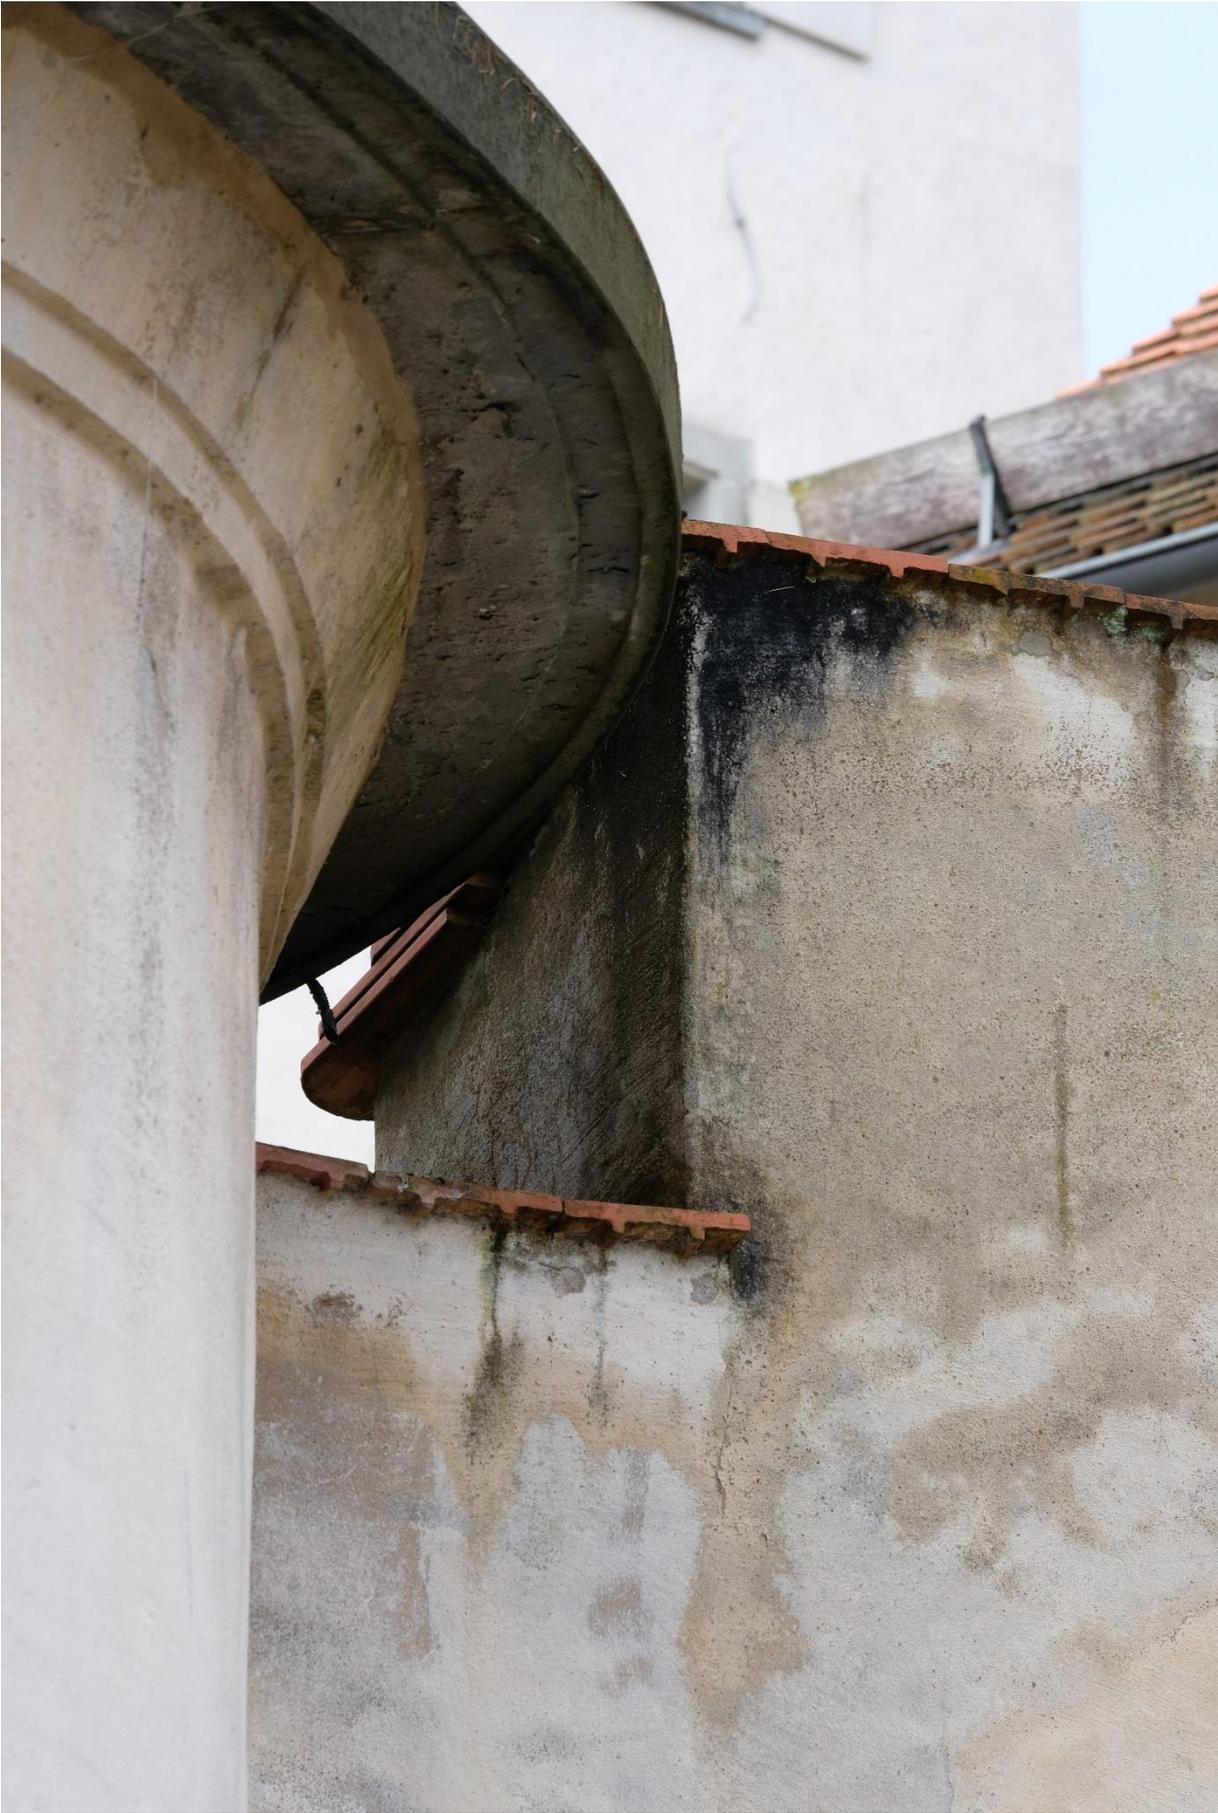
Detail Mauer (Verunreinigung sowie Schimmelpilzbildung, Rissbildung)
