Analyse der kreiseigenen Schulliegenschaften

Stand 12.11.2018

# GESCHWISTER-SCHOLL-SCHULE LEUTKIRCH (GSS)

# BERUFLICHES SCHULZENTRUM WANGEN (BSW)

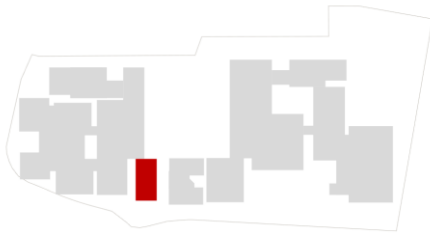
## Bauteil N.B2.58

**Fazit: Das Bauteil ist mittelfristig sanierungsbedürftig. Die bestehenden Raumstrukturen sind für Maßnahmen im Bestand nicht geeignet. Ein Abbruch des in zentraler Lage befindlichen Bauteils und ein Ersatzneubau durch ein verbindendes, zentrales Eingangsbauwerk wird empfohlen.**

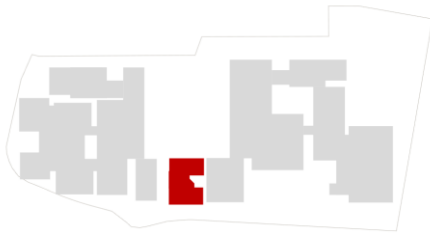
#### Bauteil N.C4.84

**Fazit: Die derzeitige naturwissenschaftliche Nutzung entspricht nicht mehr dem Anforderungsprofil der Schule. Ein Abriss des eingeschossigen Bauteils und ein Ersatzneubau wird vorgeschlagen, um den räumlichen Bedürfnissen des Schulbetriebs besser zu entsprechen und der Schule ein verbindendes Eingangsbauwerk zu ermöglichen.**

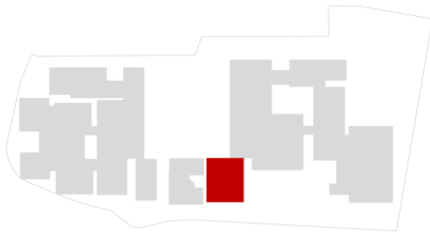
## Bauteil S.C3.72

**Fazit: Ein Abriss des eingeschossigen Bauteils und ein Ersatzneubau wird vorgeschlagen, um den räumlichen Bedürfnissen des Schulbetriebs besser zu entsprechen und der Schule ein verbindendes Eingangsbauwerk zu ermöglichen. Das Bauteil hat derzeit zudem einen erheblichen Sanierungsstau.**

Altersbedingte Abnutzung der Wände und Decken, teilweise Wasserschäden, festeingebaute Labormöbel größtenteils abgenutzt und technische Einbauten überholt. Die Fassade und die Dachabdichtung wurden 2010 saniert.

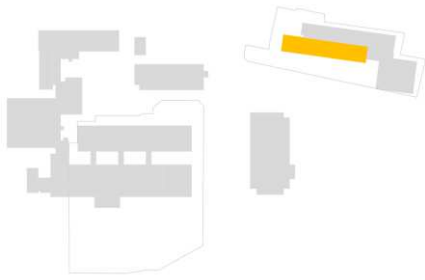
## Bauteil N.1.55

Das Erscheinungsbild des Bauwerks zeigt seine Entstehung in den 50er Jahren, wirkt jedoch recht solide. Der tatsächliche Zustand der Außenhülle ist jedoch nicht nur aus energetischen Gründen sanierungsbedürftig. Wegen mangelnder Ersatzbeschaffung von Beschlägen sind Fenster bereits teilweise fest verschlossen und bedürfen einer Erneuerung. Im Untergeschoss dringt Wasser ins Gebäude ein. Die Regenwassereinläufe des Dachs sind an der Gebäudefuge zu N.2.05 zu gering dimensioniert.

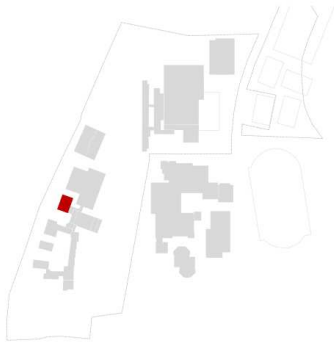
## Bauteil D.56

Zuschnitt und Ausstattung des im Bauteil untergebrachten Berufsfelds der KFZ-Werkstatt entsprechen keinesfalls den Anforderungen eines zeitgemäßen Lernfeldunterrichts, der dem heutigen Standard entsprechende betriebliche Abläufe abbilden muss. Hinsichtlich sicherheitsrelevanter Anforderungen an die Hebebühnen (zu geringe Raumhöhe) und Tore bestehen erhebliche Mängel. Auf Grund zu geringer Nutzlasten kann das Obergeschoss nicht wie eigentlich erforderlich mit Maschinen ausgestattet werden.

Überwiegend aus der Errichterzeit bestehende massive Konstruktion aus Beton. Mit einer ungedämmten, vorgehängten Aluminiumfassade versehen, welche auf Grund ihres Alters sowohl energetisch, als auch optisch, sanierungsbedürftig ist. Lediglich das Flachdach wurde aufgrund von Undichtigkeiten 2011 saniert und mit einer Wärmedämmung versehen.

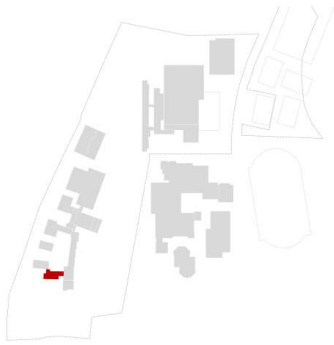
## Bauteil H.56

Das über der Aula befindliche geneigte Dach wurde 1996 mit Metallprofilen eingedeckt. Weitere, als Flachdach ausgebildete Bereiche über den Fluren mit einer bituminösen Abdichtung bereiten wegen Undichtigkeiten Probleme. Die als reine Glasbausteinfassade ausgebildete Außenwand der Aula wurde 1999 innenliegend mit einer zusätzlichen 2. Verglasung versehen. Zum Innenhof hin wurde 1956 eine Pfosten-Riegel-Fassade in Holz eingebaut. Diese ist erneuerungsbedürftig. Die weitere Fassade wurde um die Jahrtausendwende mit einem Wärmedämmverbundsystem versehen. Die dem Gebäude vorgelagerte Freitreppe ist stark sanierungsbedürftig.

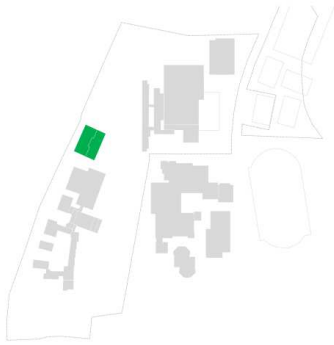
## Bauteil I.04

Die massiven Außenwände sind außen mit einer Holz-Rhombusschalung versehen. Es wurden Holz-Aluminium-Fenster mit Fensterkontaktschaltern eingebaut. Vereinzelt traten durch Kondenswasser an Festverglasungen Feuchtigkeitsprobleme auf. Lamellenjalousien sind durchgängig als außenliegender Sonnenschutz realisiert. Die Gebäudezugänge sind mit verglasten Aluminiumtürelementen und Zutrittskontrolle ausgestattet.

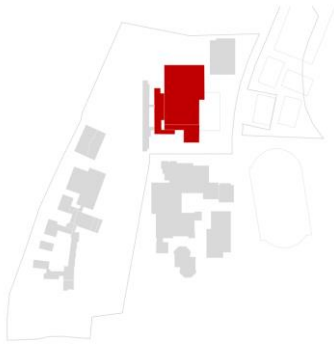
## Bauteil A1.76

Bis auf wenige aussteifende Wände und tragende Stützen ist die Grundrissgestaltung sehr flexibel. Die hohen Nutzlasten der einzelnen Geschosse bieten eine Reserve für eventuelle Aufstockungen in Leichtbauweise. Die Dachdecke müsste dafür ertüchtigt werden.

Der technisch veraltete Betrieb der Lüftungsanlage ist energetisch ineffizient und störanfällig, die einstige Luftbefeuchtung bereits dauerhaft außer Betrieb gesetzt. Eine Erneuerung der gesamten Lüftungsanlage ist in absehbarer Zeit notwendig.

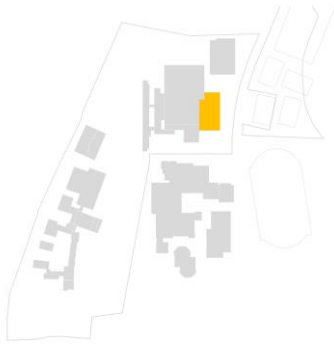
## Bauteil A2.76

**Fazit: Sofern der sanierungsbedürftige Anbau erhalten bleiben soll, ist über eine Nutzungsänderung, beispielsweise zur Fahrradgarage, nachzudenken. Vor einer Sanierung ist die Verlagerung der Technik und notwendigen KFZ-Stellplätze im Zuge einer Etappierungsplanung zu planen und ein Abriss in Erwägung zu ziehen.**

Bis auf die Außenwände und die tragenden Stützen ist die Grundrissgestaltung sehr flexibel. Der schwere Deckenaufbau sowie eine hohe Nutzlast bieten, im Falle einer Umnutzung, eine Reserve für eventuelle Aufstockungen in Leichtbauweise. Die Stützen müssen saniert und gegen das Eindringen von Tausalz geschützt werden.

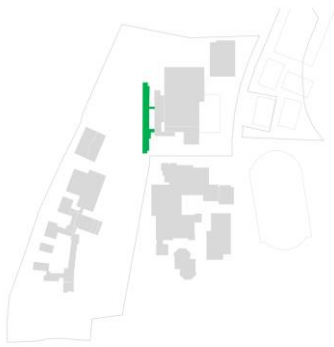
## Bauteil N.98

Sämtliche Rettungswege sind baulich geführt. Der notwendige Flur ist ohne Mängel existent und zum Bauteil A1.76 qualifiziert getrennt. Eine mittige Trennung des Flures ist gegeben. Die Flurtrennwände sind massiv ausgeführt, Türen sind dichtschießend. Die bauliche Abtrennung des innerhalb des Flures gelegenen Kiosks, ist herzustellen oder über flächendeckenden Einbau von Brandmeldern zu kompensieren.

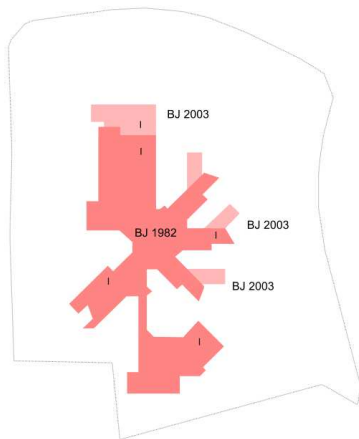
## Bauteile mit BJ 1982

Zwei Gasheizkessel Bj. 1980 versorgen vom UG aus das Gesamtgebäude mit Wärme. Die Wärme wird über dezentrale Regelungen gesteuert. In den Räumen befinden sich Thermostate zur Wärmeregulierung. Das Heizleitungsnetz ist aufgrund von Korrosionserscheinungen in vielen Bereichen sanierungsbedürftig. Die wasserführenden Leitungen und Abwasserleitungen sind sanierungsbedürftig. Elektroverteileranlagen, Elektroinstallationen, Steckdosen, Schaltermaterial sowie Beleuchtungsanlagen sind in der Regel 38 Jahre alt. Teilweise wurden Beleuchtungsanlagen erneuert. Die Räume besitzen eine strukturierte Verkabelung am Lehrerpult. In den EDV-Klassenräumen ist jeder Schülerplatz mit EDV-Verkabelung ausgerüstet. Fernmelde- und informationstechnische Anlagen sind am Lehrerpult vorhanden.

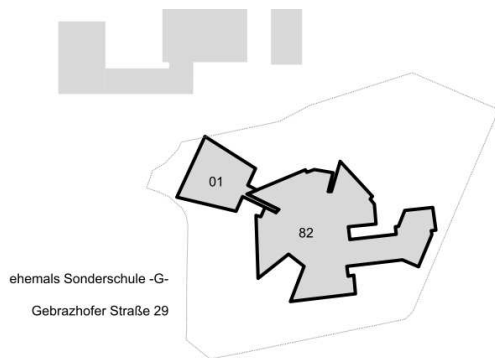
## Bauteil mit Baujahr 1982

Zwei Gasheizkessel Bj. 2009 und ein BHKW versorgen vom EG aus den Bau 1980 mit Wärme. Die Wärme wird über dezentrale Regelungen gesteuert. In den Räumen befinden sich Thermostate zur Wärmeregulierung. Das Heizleitungsnetz ist aufgrund von Korrosionserscheinungen in vielen Bereichen sanierungsbedürftig. Die wasserführenden Leitungen und Abwasserleitungen sind sanierungsbedürftig. Elektroverteileranlagen, Elektroinstallationen, Steckdosen, Schaltermaterial sowie Beleuchtungsanlagen sind in der Regel 38 Jahre alt. Teilweise wurden Beleuchtungsanlagen erneuert. Die Räume besitzen eine strukturierte Verkabelung am Lehrerpult. In den EDV-Klassenräumen ist jeder Schülerplatz mit EDV-Verkabelung ausgerüstet. Fernmelde- und informationstechnische Anlagen sind am Lehrerpult vorhanden.
