**Kreidenkmalprogramm - Zuschüsse zur Erhaltung von Kulturdenkmälern**  
**Prüfung der einzelnen Anträge**

**Sanierung des Bildstocks in Baltshaus**

**05**

**Eichstegen**

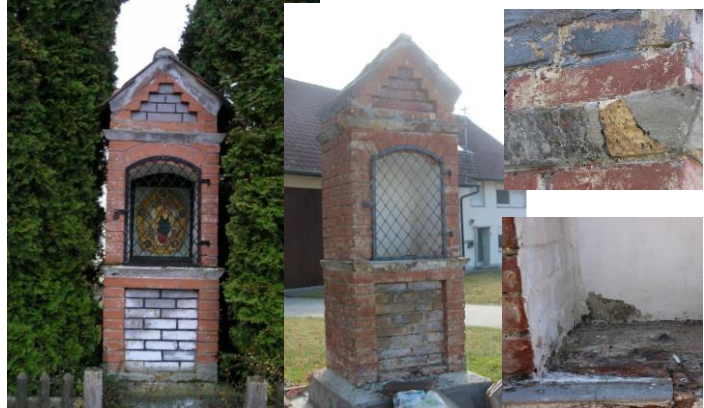
Abbildung:

Der Bildstock aus Sichtziegelmauerwerk zeigt zahlreiche ausgebrochene Ziegelsteine. Dieses Schadensbild führt zu einer beschleunigten Schädigung durch eindringende Feuchtigkeit und Frost. Um den Erhalt des Kleindenkmals zu sichern, ist eine baldige Sanierung unabdingbar.

- > Ablagen des Dispersionsanstrich und farbliches Retuschieren der Ziegelsteine
- > Ergänzen schadhafter Stellen an den Ziegelsteine mit rotem Steinersatzmörtel
- > Ausfugen mit Kalkmörtel; Reprofilieren der Gurtgesimse
- > Reparatur Dacheindeckung
