Analyse der kreiseigenen Schulliegenschaften

Stand 12.11.2018

# GESCHWISTER-SCHOLL-SCHULE LEUTKIRCH (GSS)

# BERUFLICHES SCHULZENTRUM WANGEN (BSW)

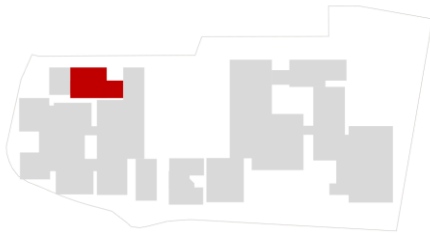
## Bauteil N.A1.58

Im Erdgeschoss des Bauteils sind Räume für den theoretischen Unterricht sowie Werkstätten für den Fachbereich Metall untergebracht. Im Untergeschoss befinden sich technische Betriebsräume.

**Fazit: Das Bauteil ist sanierungsbedürftig. Es hat enge statische Grenzen und taugt nur sehr eingeschränkt für die derzeitige Werkstattnutzung. Eine Maßnahme im Bestand ist daher nicht sinnvoll. Ein Ersatzneubau ist zu empfehlen.**

Die Bausubstanz des Gebäudeteils hat ein dem Baujahr entsprechendes Erscheinungsbild und ist somit heute sanierungsbedürftig. Die Dachanschlüsse sind teilweise undicht und führen bei Starkregen über die innenliegende Entwässerung zu Wassereintritt im Flurbereich.

Das Dach des Bauteil N.A1.58 wurde in den 90 er Jahren als Stehfalzdach aufgebaut. Die anschließende Fassade besteht aus Betonteilen mit einer geringen Wärmedämmung. Die Fenster und Türelemente aus Aluminium sind aus dem Jahr 1984 und besitzen eine geringe Dämmwirkung.

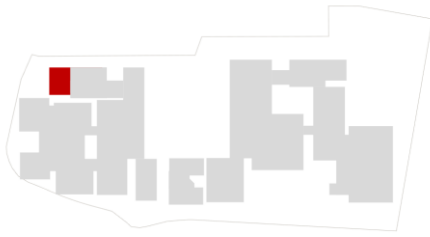
## Bauteil N.A1.72

Das Bauwerk beherbergt die Unterrichtsräume der Schweißerei im Erdgeschoss. Im Untergeschoss befinden sich weitere Werkstätten der Metallbearbeitung.

**Fazit: Das Bauteil ist mittelfristig sanierungsbedürftig. Das Bauteil taugt nur, soweit keine Nutzungsänderung nötig ist. Ein Ersatzneubau ist im Zusammenhang mit dem angrenzenden Bauteil N.A1.58 zu empfehlen.**

Die Bausubstanz des Gebäudeteils hat ein dem Baujahr entsprechendes Erscheinungsbild und ist somit heute sanierungsbedürftig. Die Dachanschlüsse sind teilweise undicht und führen bei Starkregen über die innenliegende Entwässerung zu Wassereintritt.

Das Dach des Bauteil N.A1.72 wurde in den 90er Jahren als Stehfalzdach (Kalzip) aufgebaut. Die anschließende Fassade besteht aus Betonteilen mit einer geringen Wärmedämmung. Die Fenster und Türelemente aus Aluminium sind aus dem Jahr 1984 und besitzen ebenfalls eine geringe Dämmwirkung.

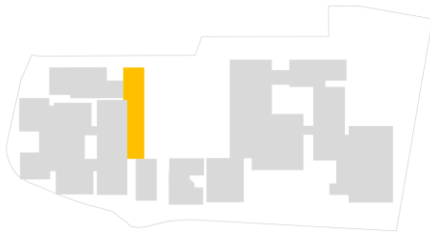
## Bauteil N.B1.58

Im zweigeschossigen Bau sind neben mehreren Klassenzimmern Lehrerstützpunkte und Theorieräume sowie der zentrale Serverraum für den Schulteil Nord und ein Laborraum im Erdgeschoss untergebracht.

**Fazit: Das Bauteil ist mittelfristig sanierungsbedürftig. Bei den derzeitigen Nutzungen und Raumaufteilungen für eine Modernisierung geeignet.**

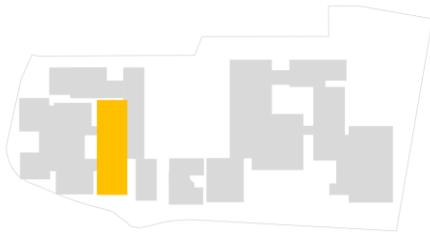
**Bauteil N.A2.84**

**Fazit: Das Bauteil ist sanierungsbedürftig. Es ist grundsätzlich modernisierungs- und umbaufähig.**

Der technische, energetische und der optische Zustand entspricht dem Entstehungsjahr 1984. Teile der Verglasungen sind bereits angelaufen und Anschlussstellen des Glasdachs sind undicht. Die Dachanschlüsse sind teilweise undicht und führen bei Starkregen über die innenliegende Entwässerung zu Wassereintritt.

Das Dach des Bauteil N.A2.84 wurde im Jahr 2000 als Stehfalzdach (Kalzip) aufgebaut. Die Betonbrüstungen wurden 1984 mit einer Metallfassade verkleidet. Die Fenster stammen ebenfalls noch aus dem Jahr 1984. Die Dämmwirkung ist durch luftdurchlässige Fensterdichtungen und schlechte U-Werte gering.

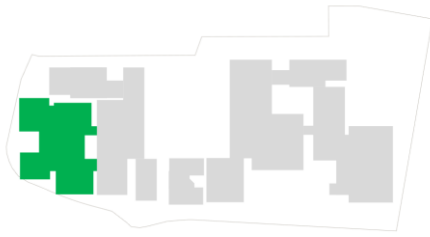
**Bauteil N.A3.84**

Im Untergeschoss befinden sich Zivilschutzbunker aus der Entstehungszeit und eine Elektro-Werkstatt. Eine zweite, neue Elektro-Werkstatt entsteht derzeit im Erdgeschoss. Zudem befinden sich hier zwei Werkstätten der Fahrzeugtechnik, Werkstätten der Metalltechnik und die Bauwerkstatt.

**Fazit: Das Bauteil ist modernisierungs- oder umbaufähig. Im Zuge der Umsetzung der Regionalen Schulentwicklung (RSE) wurde mit seiner Modernisierung bereits begonnen.**

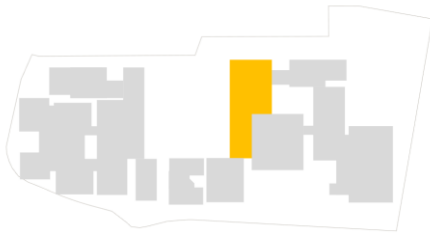
## Bauteil S.C1.72

Das eingeschossige Bauteil beherbergt Musiksaal, Biologieraum, Werkraum und Räume für Altenpflege, eine Schulküche sowie einzelne Klassenräume für den allgemeinen Unterricht.

**Fazit: Das Bauteil ist sanierungsbedürftig. Bei den derzeitigen Nutzungen für eine Modernisierung grundsätzlich geeignet. Auf Grund des Zustands seiner technischen Anlagen besteht mittelfristig Handlungsdruck.**

Die Fassade dieses Bauteils wurde im Jahr 2007 als hinterlüftete Fassade mit Aluverbundplatten (Alucobond) und neuen Fenstern neu aufgebaut. Das Flachdach in diesem Bereich besteht aus einer bituminösen Abdichtung mit einem U-Wert von ca. 0,49 W/m<sup>2</sup>K.

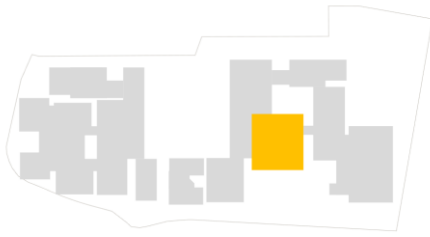
**Bauteil S.C2.72**

Dreigeschossiges Bauwerk mit zahlreichen Räumen für den allgemeinen Unterricht. Im Erdgeschoss befindet sich der Aulabereich der Schule. Im Untergeschoss befindet sich die Übergabe des Nahwärmenetzes, die Heizzentrale und Sanitärverteilung.

**Fazit: Das Bauteil ist sanierungsbedürftig. Es ist modernisierungs- und umbaufähig. Auf Grund des Zustands seiner technischen Anlagen besteht mittelfristig Handlungsdruck.**

Die Anlage der zentr. Trinkwasserversorgung ist entsprechend des Baujahres in einem bereits stark überholungswürdigen Zustand. Die Wärmeerzeuger mit Baujahr 1984 u. 1992 und die vorhandenen Schaltschränke im Unter- und Obergeschoss sind unterdimensioniert. Die Installationen weisen teils erhebliche Mängel durch mangelnden Berührungsschutz, fehlende Sicherheitseinrichtungen und eine versprödete Isolierung auf. Die rund 20 Jahre alte Gebäudeleittechnik der Heizzentrale steuert die Wärmeverteilung und ist bereits erneuerungsbedürftig da die Ersatzteilversorgung durch die Herstellerfirma aufgekündigt wurde. Der unklimateisierte Serverraum bereitet im Betrieb Probleme.

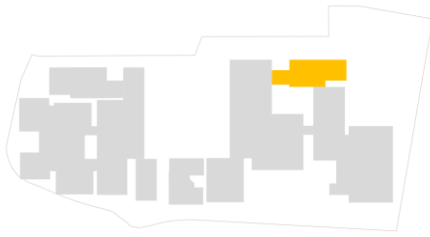
## Bauteil S.D1.84

Ein eingeschossiger Bau mit zwei Lehrküchen, einem Essenausgabe-/Multifunktionsraum, einem Vorratsraum mit zwei Kühlhäusern und dem Unterrichts- und Speisebereich der Lehrküche aus Gebäude S.C1.72.

**Fazit: Es besteht ein Instandhaltungsstau. Bei Beibehaltung der derzeitigen Raumaufteilungen für eine Modernisierung geeignet.**

Hinterlüftete Blechfassadenelemente Baujahr 1984, dem Alter entsprechend sanierungsbedürftig. Die Dachanschlüsse sind teilweise undicht und führen bei Starkregen über die innenliegende Entwässerung zu Wassereintritt im Flurbereich und in die Lehrküchen. Die Abhangdecken in zwei Lehrküchen sind wegen ihrer Materialbeschaffenheit und zunehmenden Alterung dringend zu erneuern.

Das Dach dieses Bauteils wurde im Jahr 2000 gedämmt und als Stehfalzdach (Kalzip) neu aufgebaut. Die Fassade dieses Bauteils besteht aus einer wenig gedämmten vorgehängten Metallfassade mit Glaselementen aus dem Jahr 1984.

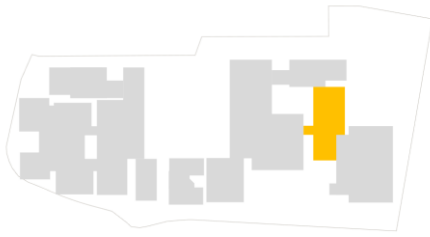
## Bauteil S.D2.84

Das dreigeschossige Bauwerk beherbergt Unterrichtsräume, Fachräume für Hauswirtschaft, Kunst und Werken, Lehrerstützpunkte sowie Technikräume im Untergeschoss.

**Fazit: Das Bauteil ist sanierungsbedürftig. Es bedarf gezielter, relativ kurzfristig umzusetzender Maßnahmen zur Ertüchtigung des vorbeugenden baulichen Brandschutzes. Es ist modernisierungs- und umbaufähig.**

Das Dach dieses Bauteils wurde im Jahr 2000 gedämmt und als Stehfalzdach (Kalzip) neu aufgebaut. Die Fassade dieses Bauteils besteht aus einer wenig gedämmten vorgehängten Metallfassade mit Glaselementen aus dem Jahr 1984.

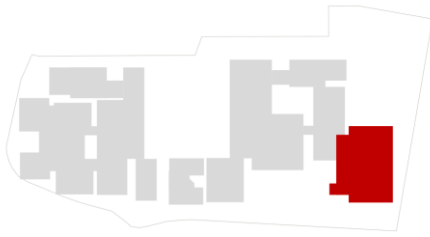
## Bauteil S.D3.84

Ein in Teilen zweigeschossiger Bau, welcher im Untergeschoss eine Zwei-Feld-Sporthalle und die zugehörigen Sportgeräte Räume beherbergt. Im Erdgeschoss befinden sich die Dusch- und Waschräume.

**Fazit: Das Bauteil ist kurzfristig sanierungsbedürftig. Es bedarf gezielter, relativ kurzfristig umzusetzender Maßnahmen zur Aufrechterhaltung des Schulbetriebs. Es ist modernisierungsfähig.**

Die Bausubstanz des Bauteils hat sowohl von außen als auch von innen ein dem Baujahr entsprechendes Erscheinungsbild. Das Sheddach weist immer wieder Undichtigkeiten auf. Die innenliegenden Dachabläufe sind unterdimensioniert, was bei Starkregen zu eindringendem Wasser führen kann. Der Sportboden und dessen Aufbau ist durch anstehendes Wasser bereits stark beschädigt und möglichst kurzfristig erneuerungsbedürftig.

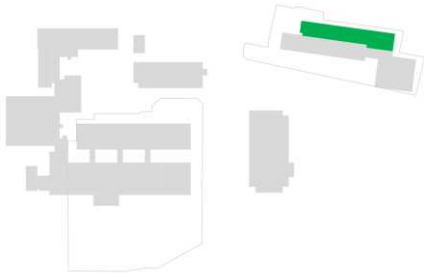
## Bauteil N.2.05

**Fazit: Auf Grund seiner Entstehungszeit ein Bauteil ohne aktuellen Handlungsbedarf.**

Keine erkennbaren Mängel.

Der Neubau wurde 2005 errichtet, wodurch das Pultdach (Stehfalzdach (Kalzip)) und die gedämmte Betonfassade mit Fensterband einen guten energetischen Zustand erreicht.

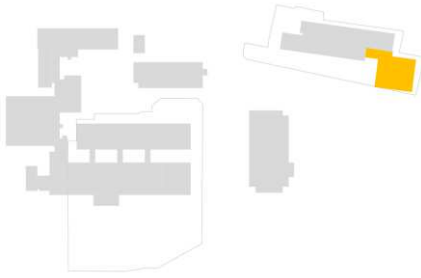
### Bauteil N.3.76

**Fazit: Im Bauteil besteht ein Instandhaltungstau. Es ist modernisierungs- oder umbaufähig.**

Das Dach des 1976 errichteten Baus wurde ca. 2014 erneuert und als extensives begrüntes Dach ausgestaltet. Die Waschbetonfassade mit Aluminium Fensterelementen stammen aus dem Jahr 1972.

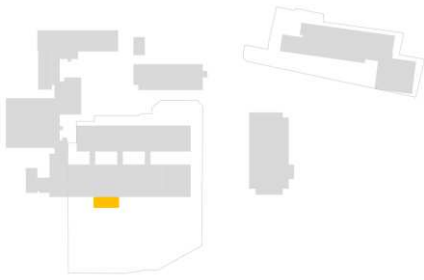
## Bauteil S.1.75

**Fazit: Das Bauteil ist sanierungsbedürftig. Es ist grundsätzlich modernisierungs- und umbaufähig.**

Das Dach und die Fassade dieses, aus dem Jahr 1975 errichteten Bauteils, wurde nicht saniert und entspricht noch dem Stand aus der Errichterzeit.

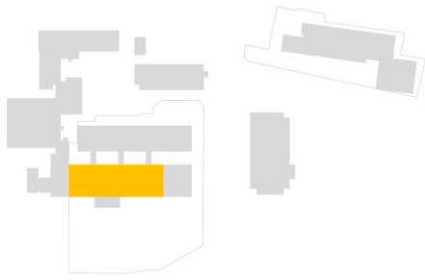
## Bauteil S.2.75

**Fazit: Das Bauteil ist sanierungsbedürftig. Es ist grundsätzlich modernisierungs- und umbaufähig.**

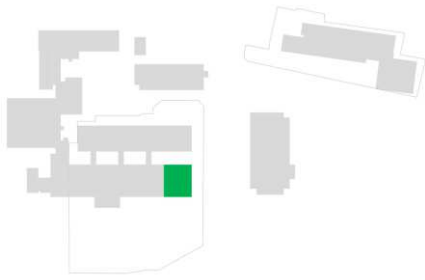
## Bauteil S.2.02

**Fazit: Auf Grund seiner Entstehungszeit ein Bauteil ohne aktuellen Handlungsbedarf.**

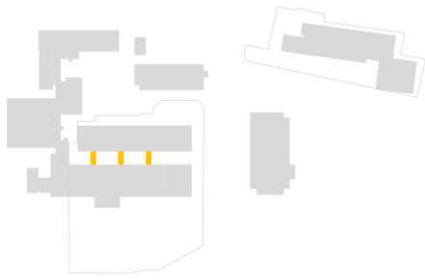
### Bauteil S.3.75

**Fazit: Das Bauteil ist sanierungsbedürftig. Es ist grundsätzlich modernisierungs- und umbaufähig.**

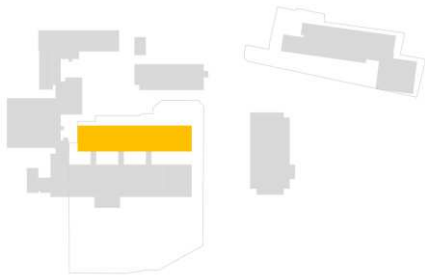
## Bauteil S.4.75

**Fazit: Das Bauteil ist sanierungsbedürftig. Es ist grundsätzlich modernisierungs- und umbaufähig.**

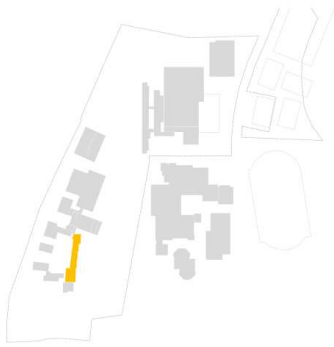
## Bauteil A.56

**Fazit: Das Bauteil bedarf grundlegender Maßnahmen zur Ertüchtigung der Geschossdecken im vorbeugenden baulichen Brandschutz. Es ist grundsätzlich modernisierungsfähig. Aus wirtschaftlichen Gesichtspunkten ist ein Ersatzbau zu bewerten.**

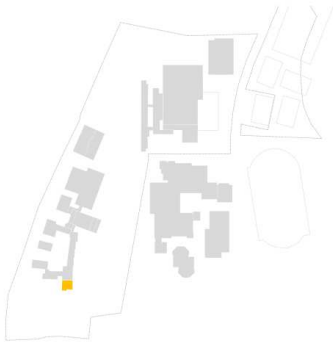
## Bauteil A.99

**Das Bauteil bedarf punktuell grundlegender Maßnahmen im vorbeugenden baulichen Brandschutz zur Ertüchtigung der Geschossdecke über UG und Herstellung eines 2. baulichen Rettungsweges. Es ist modernisierungsfähig.**

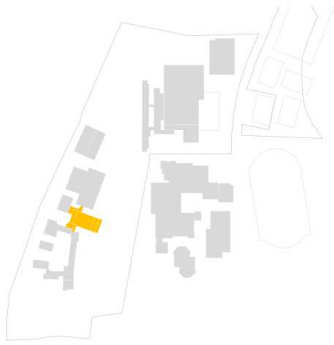
## Bauteil B.79

**Fazit: Das Bauteil bedarf grundlegender Maßnahmen zur Ertüchtigung der Innenwände im vorbeugenden baulichen Brandschutz. Es ist grundsätzlich modernisierungsfähig. Aus wirtschaftlichen Gesichtspunkten ist ein Ersatzbau zu bewerten.**

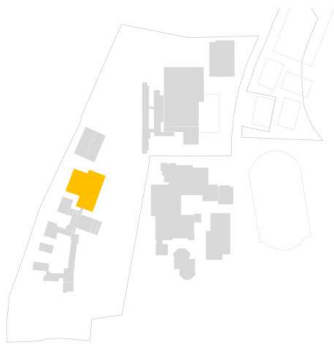
## Bauteil C.79

**Fazit: Im Bauteil besteht ein Instandhaltungstau an den technischen Anlagen. Es ist modernisierungs- oder umbaufähig.**

Zuschnitt und Ausstattung des im Bauteil untergebrachten Berufsfelds der KFZ-Werkstatt entsprechen keinesfalls den Anforderungen eines zeitgemäßen Lernfeldunterrichts, der dem heutigen Standard entsprechende betriebliche Abläufe abbilden muss. Hinsichtlich sicherheitsrelevanter Anforderungen an die Hebebühnen (zu geringe Raumhöhe) und Tore bestehen erhebliche Mängel. Auf Grund zu geringer Nutzlasten kann das Obergeschoss nicht wie eigentlich erforderlich mit Maschinen ausgestattet werden.

Überwiegend aus der Errichterzeit bestehende massive Konstruktion aus Beton. Mit einer ungedämmten, vorgehängten Aluminiumfassade versehen, welche auf Grund ihres Alters sowohl energetisch, als auch optisch, sanierungsbedürftig ist. Lediglich das Flachdach wurde aufgrund von Undichtigkeiten 2011 saniert und mit einer Wärmedämmung versehen.

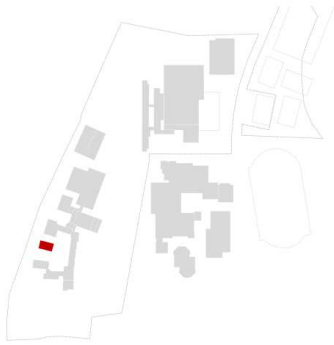
## Bauteil F.56

**Fazit: Das Bauteil ist sanierungsbedürftig. Es hat enge statische Grenzen und taugt auf Grund seiner Geometrie nur sehr eingeschränkt für eine Werkstattnutzung. Eine Maßnahme im Bestand ist daher nicht sinnvoll. Ein Ersatzneubau ist zu empfehlen.**

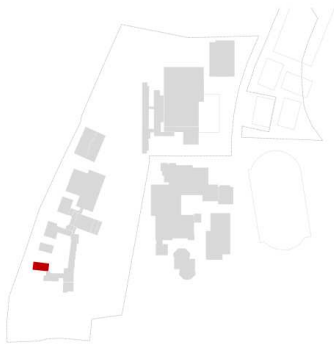
## Bauteil G.56

**Fazit: Das Bauteil ist sanierungsbedürftig. Es hat enge statische Grenzen und taugt auf Grund seiner Geometrie nur sehr eingeschränkt für eine Werkstattnutzung. Eine Maßnahme im Bestand ist daher nicht sinnvoll. Ein Ersatzneubau ist zu empfehlen.**

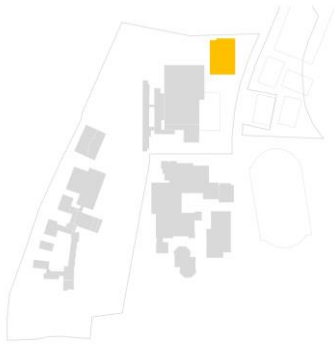
## Bauteil T.76

**Fazit: Die Halle hat ihre Lebenserwartung erreicht. Sie ist sanierungsfähig. Es bedarf einer Grundsatzentscheidung, ob diese im Zuge einer Neukonzeption der Schule langfristig innerhalb des Areals verlagert werden soll. Um den Betrieb mittelfristig aufrecht erhalten zu können, sind Instandhaltungsmaßnahmen nötig.**

Während die Sheddächer über Jahre hinweg Zug-um-Zug saniert wurden, wurde das Flachdach über der Nebenraumzone nur zur Hälfte saniert und ist derzeit undicht. Der Sportboden ist, wie alle weiteren Oberflächen noch aus der Entstehungszeit und entsprechend verbraucht. In den Bodenhülsen der Sportgeräte steht zeitenweise Wasser an. Die Fassade mit Fenstern hat ihre Lebenserwartung erreicht. Aus energetischer Sicht muss saniert werden. Aus Sicherheitsgründen wurden die Trennvorhänge in der Halle bereits ausgetauscht und die Brüstungselemente der ausziehbaren Tribüne erhöht. Die Trennung der Hausmeisterwohnung zur Halle ist energetisch und akustisch verbesserungswürdig.

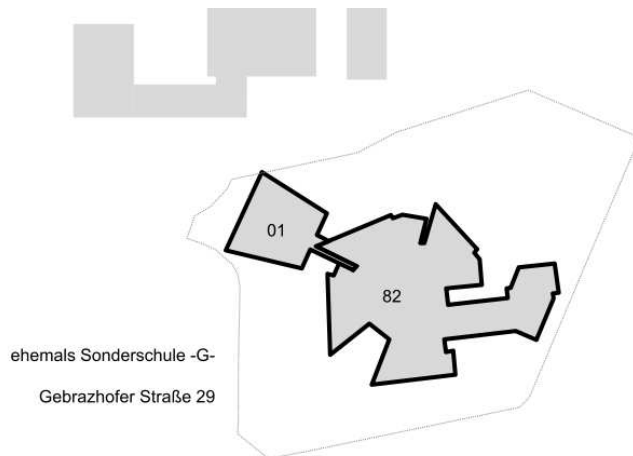
Abb.: Lageplanskizze mit Baujahren

Das Schulgebäude von 1982 ist eigentlich ein in sich geschlossenes Gebäude, das sich in Form einer Schnecke in 6 Ebenen den Geländegegebenheiten anpasst. Das Dach ist weit heruntergezogen. Sein prägendes Äußeres erhält das Gebäude ebenso durch die Dacheindeckung mit Schindeln. Allerdings zeigt sich inzwischen sehr deutlich, dass die Lebensdauer von Schindeln begrenzt ist. Nach Betreten des Hauses bekommt man den Eindruck, eines Hauses innerhalb des Hauses. Um die dominante sehr hohe Eingangshalle in Form eines Marktplatzes gruppieren sich Klassenräume. Ein Treppenhaus im eigentlichen Sinn gibt es nicht. Die Holzanteile am Bauwerk sind sehr dominant: Decken, Träger, Türen. Die Räume im Verwaltungsbereich sind sehr klein. Glas in Verlängerung der Wände soll Transparenz schaffen. Ein Gebäudeteil mit Fachräumen und dem Schwimmbad setzen sich als Arm über die rundliche Form hinweg.

Der Anbau von 2001 setzt sich wie ein angebundener Satellit an der Schnittstelle Schule/Schulkindergarten an den Rundbau der bisherigen Schule und bietet Räume für Schule und Schulkindergarten.
