Beschlussvorlage

0165/2016

Kißlegg, Albert-Schweitzer-Schule, Instandsetzung Eingangsbereich Fassade, Zufahrtsbereich und Garagendach

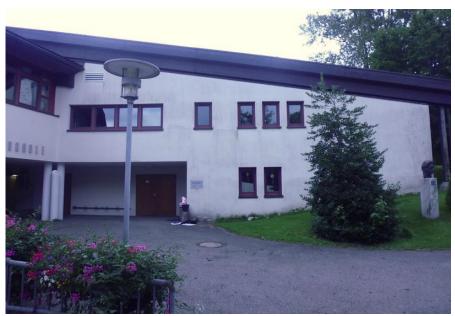
Bild 1: Zustand Fassade Eingangsbereich

- Fassade Eingangsbereich (Bild 1):

Die Fassade im Eingangsbereich weist witterungsbedingt große Risse, vor allem in den Anschlussbereichen, im Putz und im Sockelbereich auf. Nach einer Reinigung sollen die Risse saniert und der Sockel abgedichtet werden. Die in diesem Bereich befindlichen Fenster, sind ebenfalls in einem schlechten Zustand und sollen ausge-

tauscht werden.

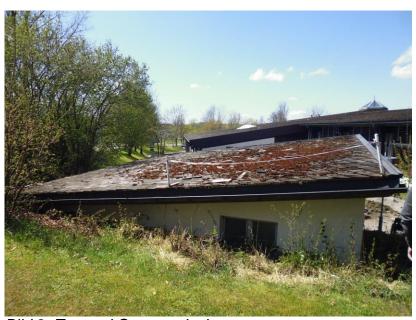
Bild 2: Zustand Garagendach

- Garagendach:

Das Pultdach der auf der Südseite gelegenen Garage ist durch die flache Neigung morsch und brüchig. Das Dach ist als Holzschindeldach ausgeführt. Aufgrund der vorhandenen Beschädigungen besteht Einbruchgefahr. Im Zuge der Sanierung wird die Dachabdeckung inkl. der Unterkonstruktion bis auf die Holzbalkenlage zurückgebaut und durch ein Gründach inklusive Erneuerung aller Anschlussbleche ersetzt.

Alternativ zur Ausführung der Dachabdichtung mit einem Gründach wurde der Aufbau der neuen Dachabdeckung mit einer Photovoltaikanlage untersucht. Nach Ermittlung der zusätzlich notwendigen Finanzmittel zur Herstellung einer PV-Anlage auf dem Pultdach wurde gemeinsam mit der Energieagentur Ravensburg eine Wirtschaftlichkeitsuntersuchung (Anlage 3) ausgearbeitet. Auf dem Pultdach steht für eine PV-Anlage eine Fläche von rund 37 m² zur Verfügung. Es könnte eine PV-Anlage mit rund 5kWp auf dem Dach installiert werden. Nach den aktuellen Rahmenbedingungen würden sich die Investitionen nach rund 18 Jahren amortisieren. Eine Ausführung des Pultdaches mit einer PV-Anlage ist nach den durchführten Berechnungen nicht wirtschaftlich.
